## „bývalá škola v Pomezí“

Místo stavby: st.p.č. 25, k.ú. Pomezí nad Ohří  
Vlastník: Obec Pomezí nad Ohří  
Sídlo vlastníka: Pomezí nad Ohří č.p. 18

## **zpráva z průzkumu**

# **zhodnocení budovy z hlediska možnosti rekonstrukce**

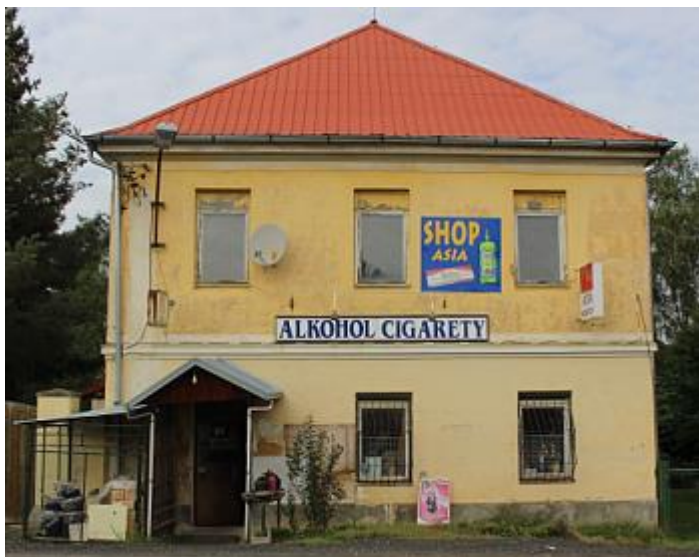
Architektonická a historická hodnota budovy utrpěla přestavbami a zadní přístavbou. Změněné okenní výplně zcela mění charakter domu.

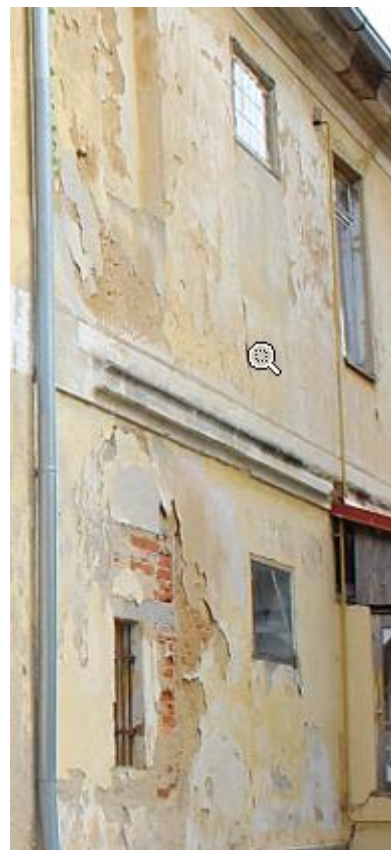
Celkový stav budovy je vizuálně dobrý. Budova nejeví známky statických poruch, a kromě části fasády nedochází k degradaci.

**Zdivo** vykazuje mírně zvýšenou vlhkost pravděpodobně z dřívějších poruch a je pozanmenáno přestavbami.

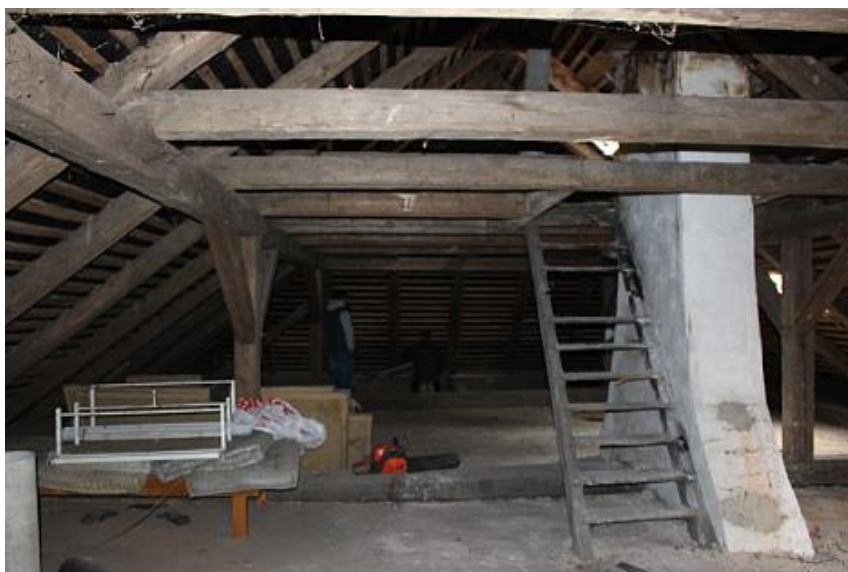
**Střecha:** Střešní krytina – hliníkové šablony jsou zatím funkční, ale jejich vzhled neodpovídá charakteru budovy a staré zástavby. V krovu byly nalezeny pozůstatky bobrovek. Okapová římsa na dvorní fasádě je bez profilace.

Střešní plášť nemá tepelnou izolaci, pro využití půdy by bylo nutné ji doplnit.

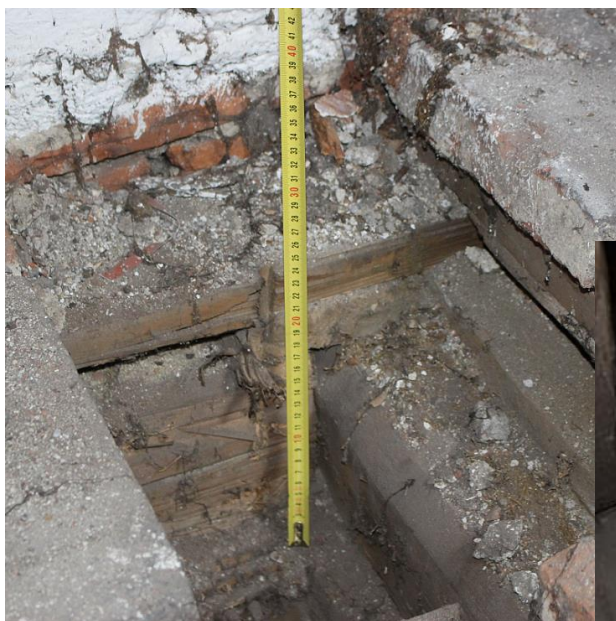
**Krov:** Vaznicová soustava s hambálky je zachovalá. Z viditelných trámů byla nalezena pouze jedna krokev s částečným poškozením dřevokaznými houbami a jeden přeplátovaný spodní trám s mechanickým poškozením,

Stav pozednice a stropních trámů nebyl prozkoumán, protože jsou

uloženy pod cihelnou podlahou. Při případné rekonstrukci musí být všechny trámy odhaleny vyčištěny, případně vyspraveny a natřeny pro dosažení odolnosti a delší životnosti.

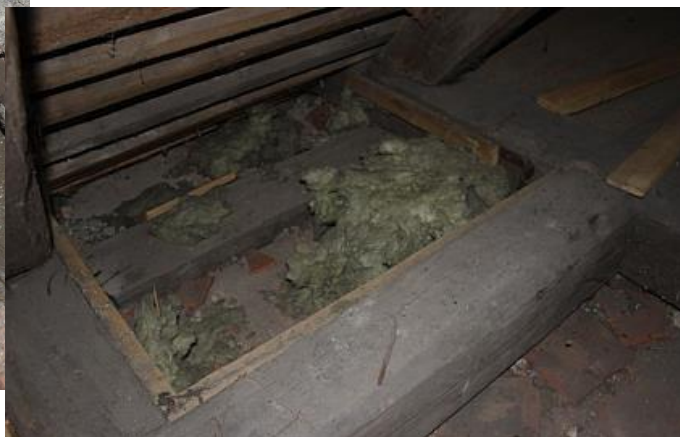
Účel zateplení krajů krovu nad obvodovou zdí není jasný, pravděpodobně šlo o zamezení prochladnutí koutu obvodová stěna – strop, kde mohly vznikat plísně.

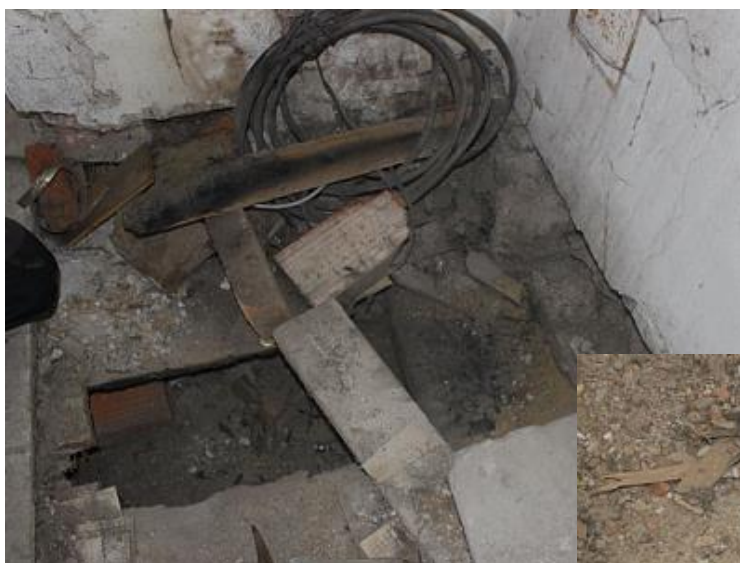
**Strop nad přízemím.** Na podestě schodiště je pod žulovou dlažbou dřevěný krov, u komína je stropní trám ohořelý. Zde by se musel strop kompletně vyměnit za nehořlavý s větší požární odolností.

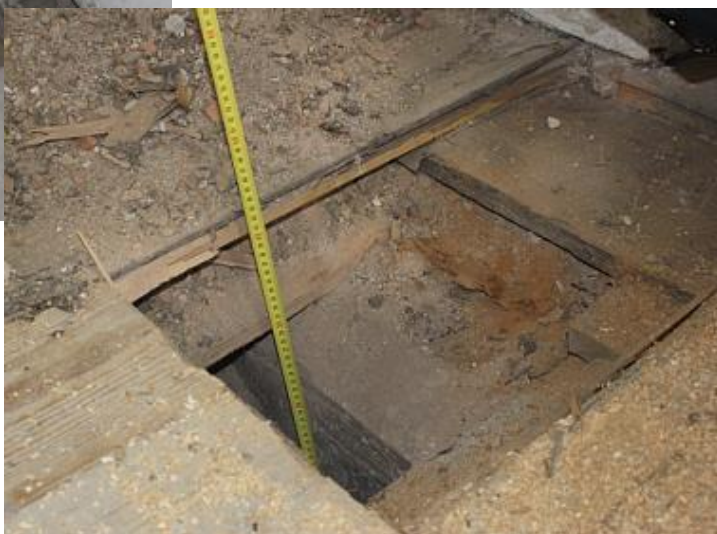
Další sonda byla provedena v rohu velké místnosti u ulice. I když podlahová prkna pod linem byla v pořádku, bylo zde zastíženo shnilé prkno v horním zásypu, hned nad nosným trámem.

Na spodním bednění je lehký násyp, na záklopu nad trámy je těžký zásyp ze staveništního rumu, do kterého jsou uloženy fošny jako bačkory pro prkennou podlahu.

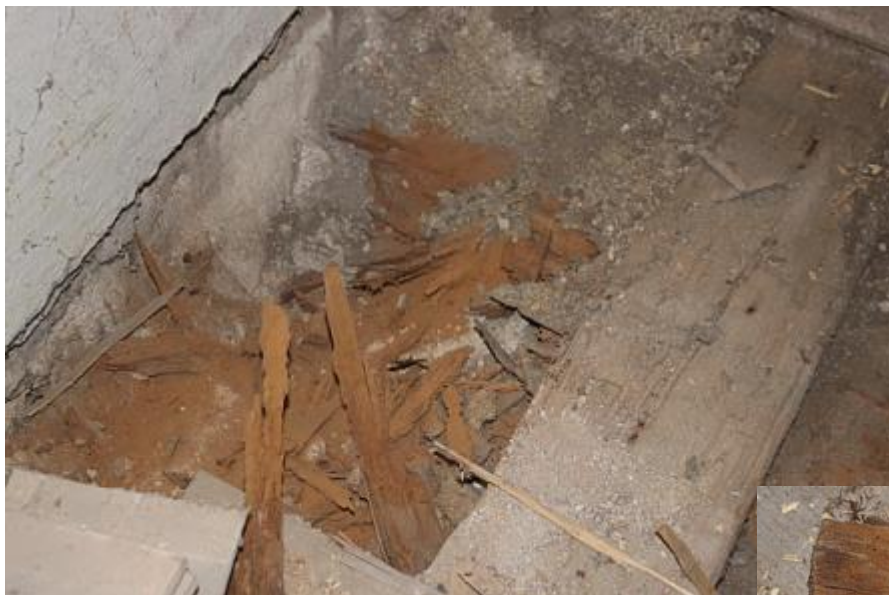
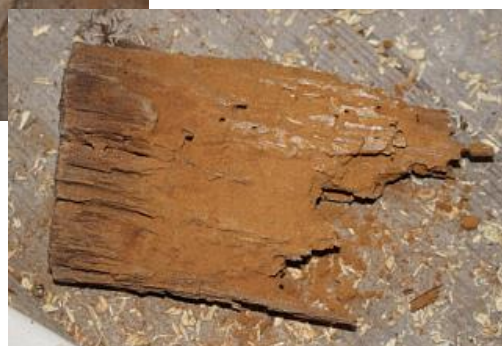
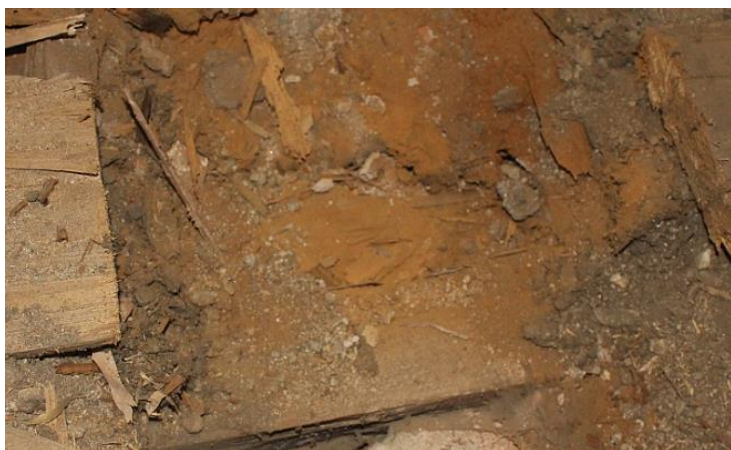
Třetí sonda ve stropě nad přízemím byla provedena v prostřední místnůstce nedávno oddělené plynosilikátovými příčkovkami na I nosnících.

Zde bylo nalezeno velké množství dřeva narušeného dřevokaznou houbou. Byl zde zasažen i stropní trám.

| konstrukce | stav | sanace: |
|---|---|---|
| dřevěný strop nad přízemím | Napadení dřevěných prvků a stropních trámů uložených trvale v zásypu je prokázáno ve dvou sondách ze dvou. Pro kontrolu, vyspravení a ošetření stropu je nutné kompletní sejmutí podlahy a vybrání všech násypů i podhledového bednění. Pro využití místností jako shromažďovacího prostoru bude nutné posílit strop. | částečná výměna a doplnění konstrukci |
