# RESTAURÁTORSKÁ DOKUMENTACE

## Restaurátorský průzkum a záměr

### bočních oltářů v kostele sv. Jakuba v Pomezí nad Ohří

**Březen 2014**

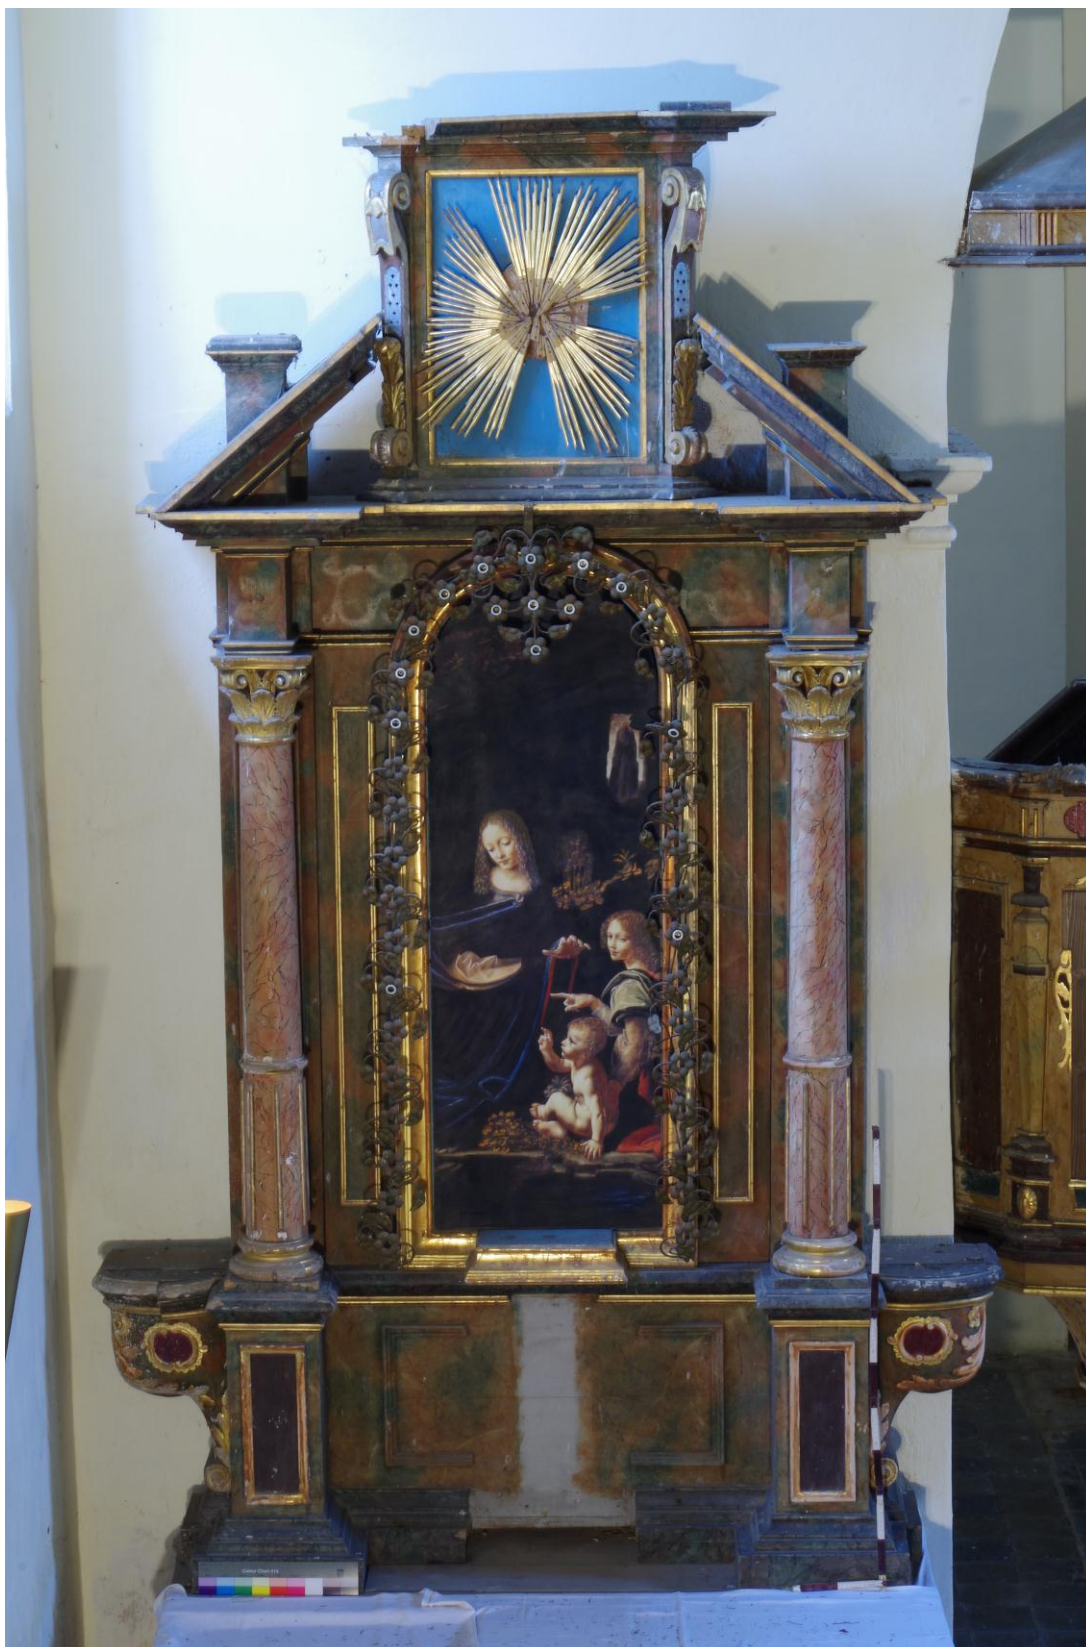
**Obrázek 3: Současný stav oltáře**

Povrch architektury je znečištěn prachovými deposity, místy je možné najít drobné cákance barvy, patrně z doby poslední výmalby kostela. Zlacené a polychromní vrstvy praskají a odlučují se od povrchu, mnohde už zcela odpadly.

Dřevní hmota je silně degradována dřevokazným hmyzem a nese řadu plastických poškození. Chybí velká část obložení menzy, a celý tabernákl. Samotná menza je

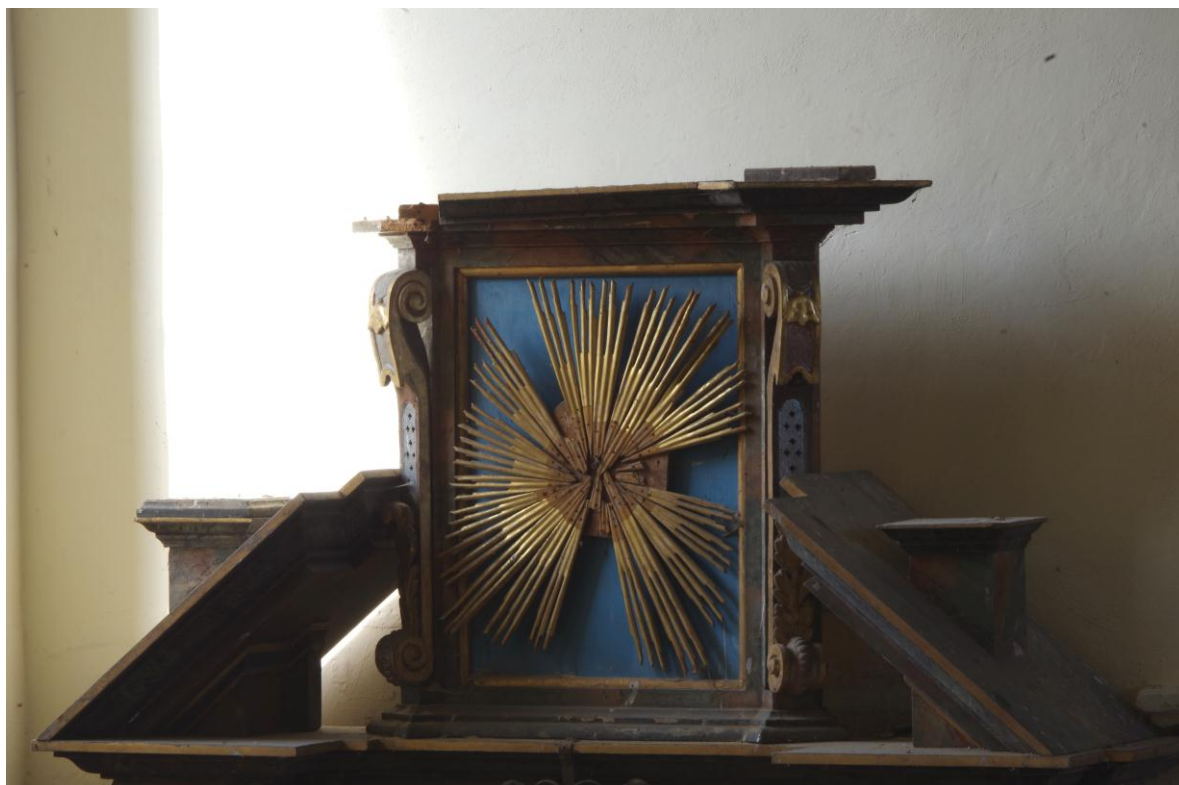
přetažená novou, patrně cementovou omítkou. Levá postranní konzola je výrazně rozvolněná a celému oltáři chybí řada drobných zdobných prvků (rozvilinové motivy na soklech sloupků, část dekoru dříků, výzdoba kladí nástavce atd.). Silně je poškozen také vrchní štít nástavce, který má uraženou část římsy, chybí mu celá vrchní výzdoba a několik paprsků svatozáře, včetně plastického motivu z jejího středu. Další drobnější poškození jsou patrná po celé architektuře, zejména u profilací říms.

**Obrázek 6: Detail poškození vrchního štítu nástavce**

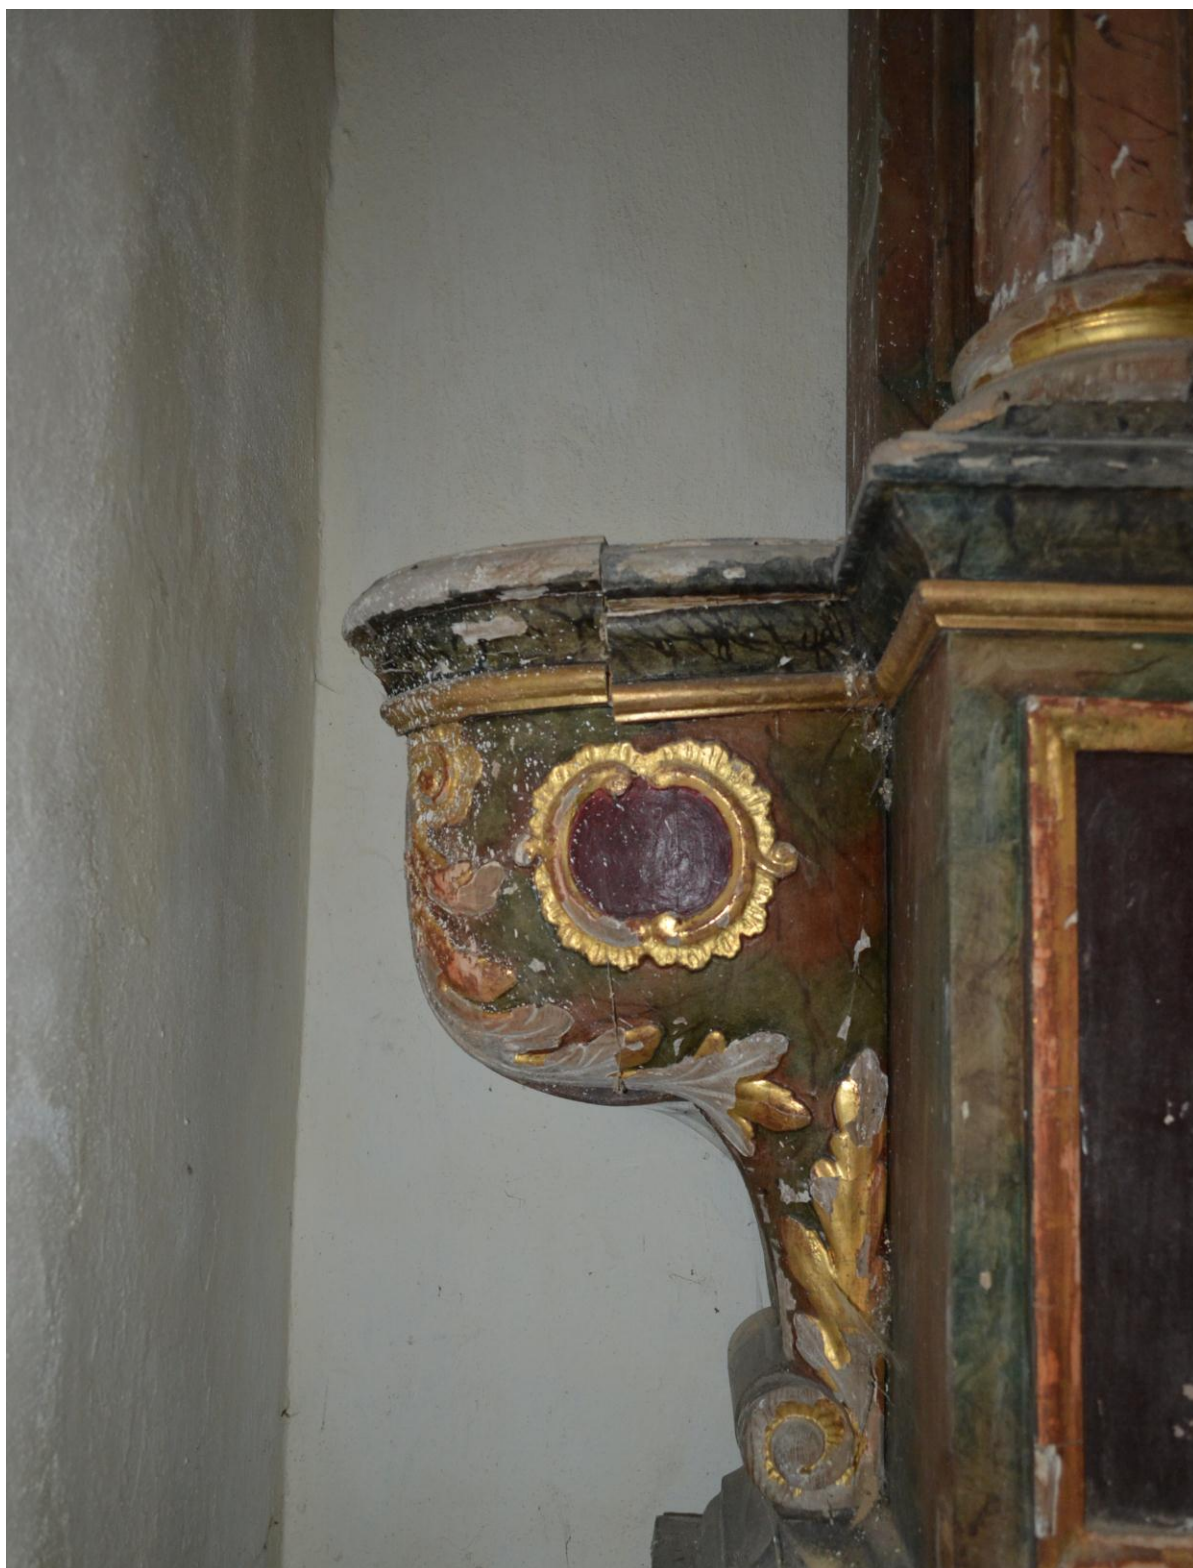
**Obrázek 7: Detail rozvolněné konzoly vlevo**

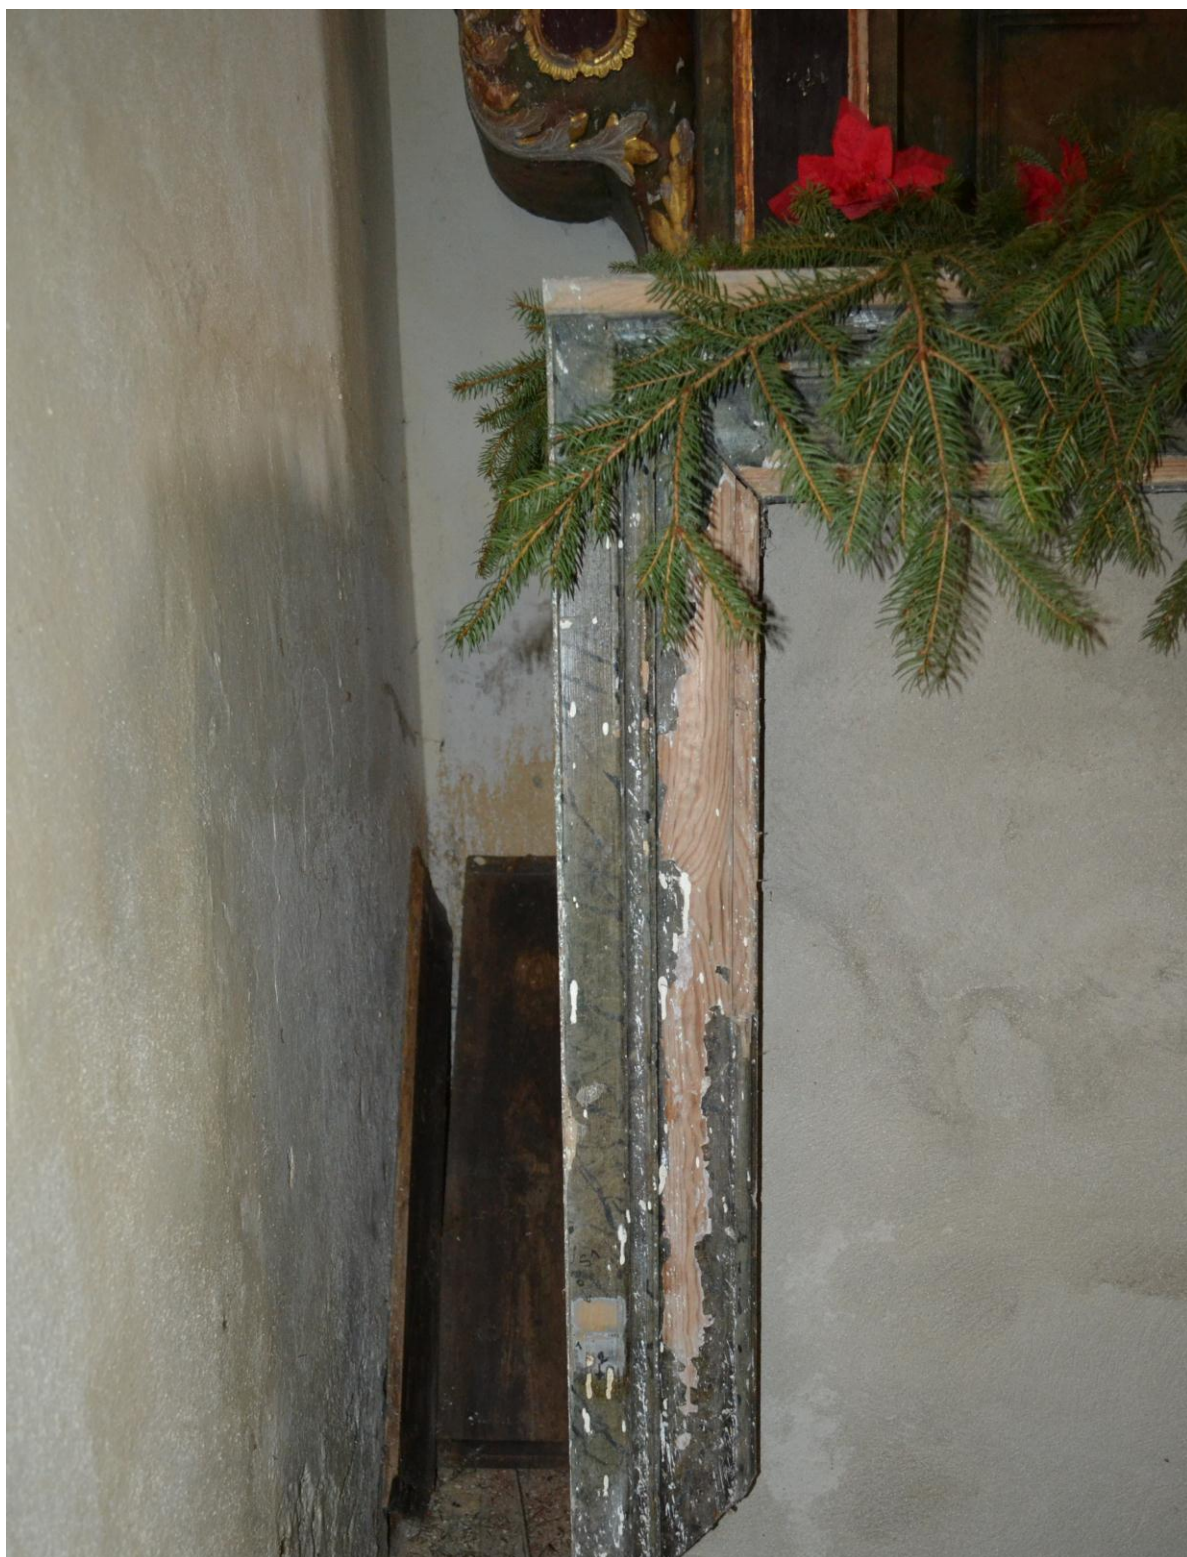
**Obrázek 8: Detail fragmentu rámu dřevěného obložení menzy**

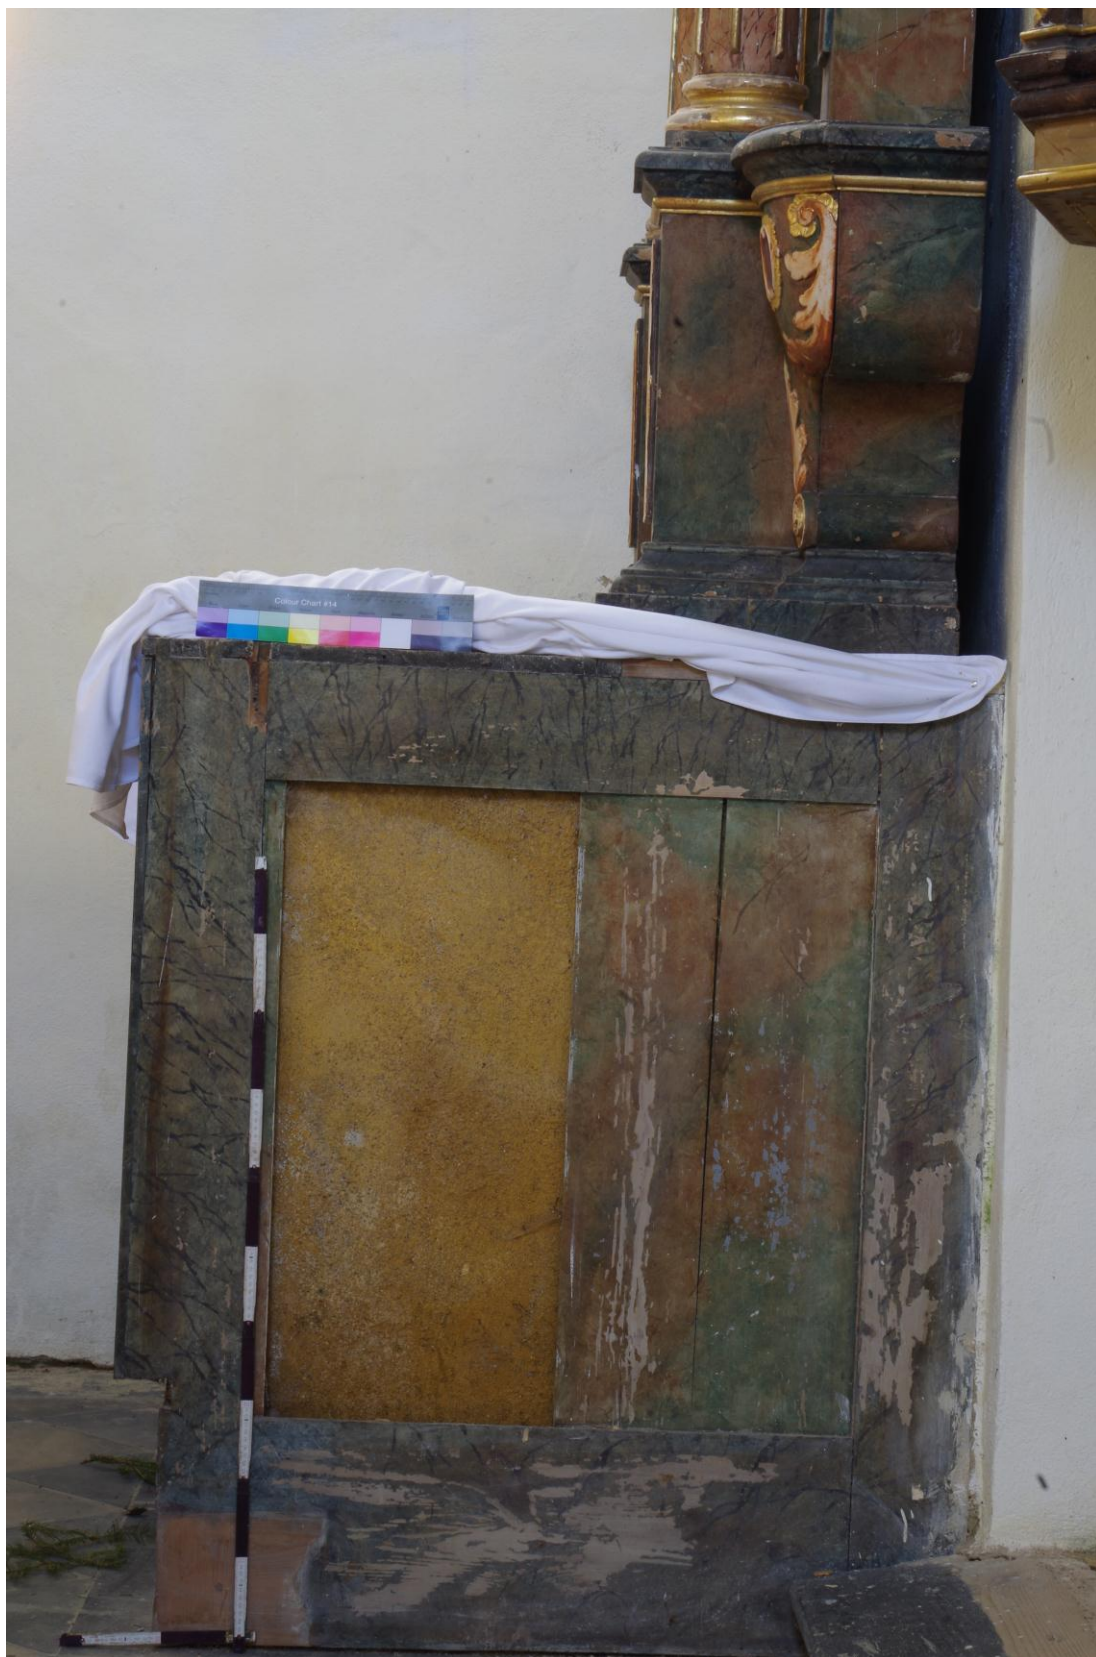
**Obrázek 9: Bok menzy s fragmenty obložení**

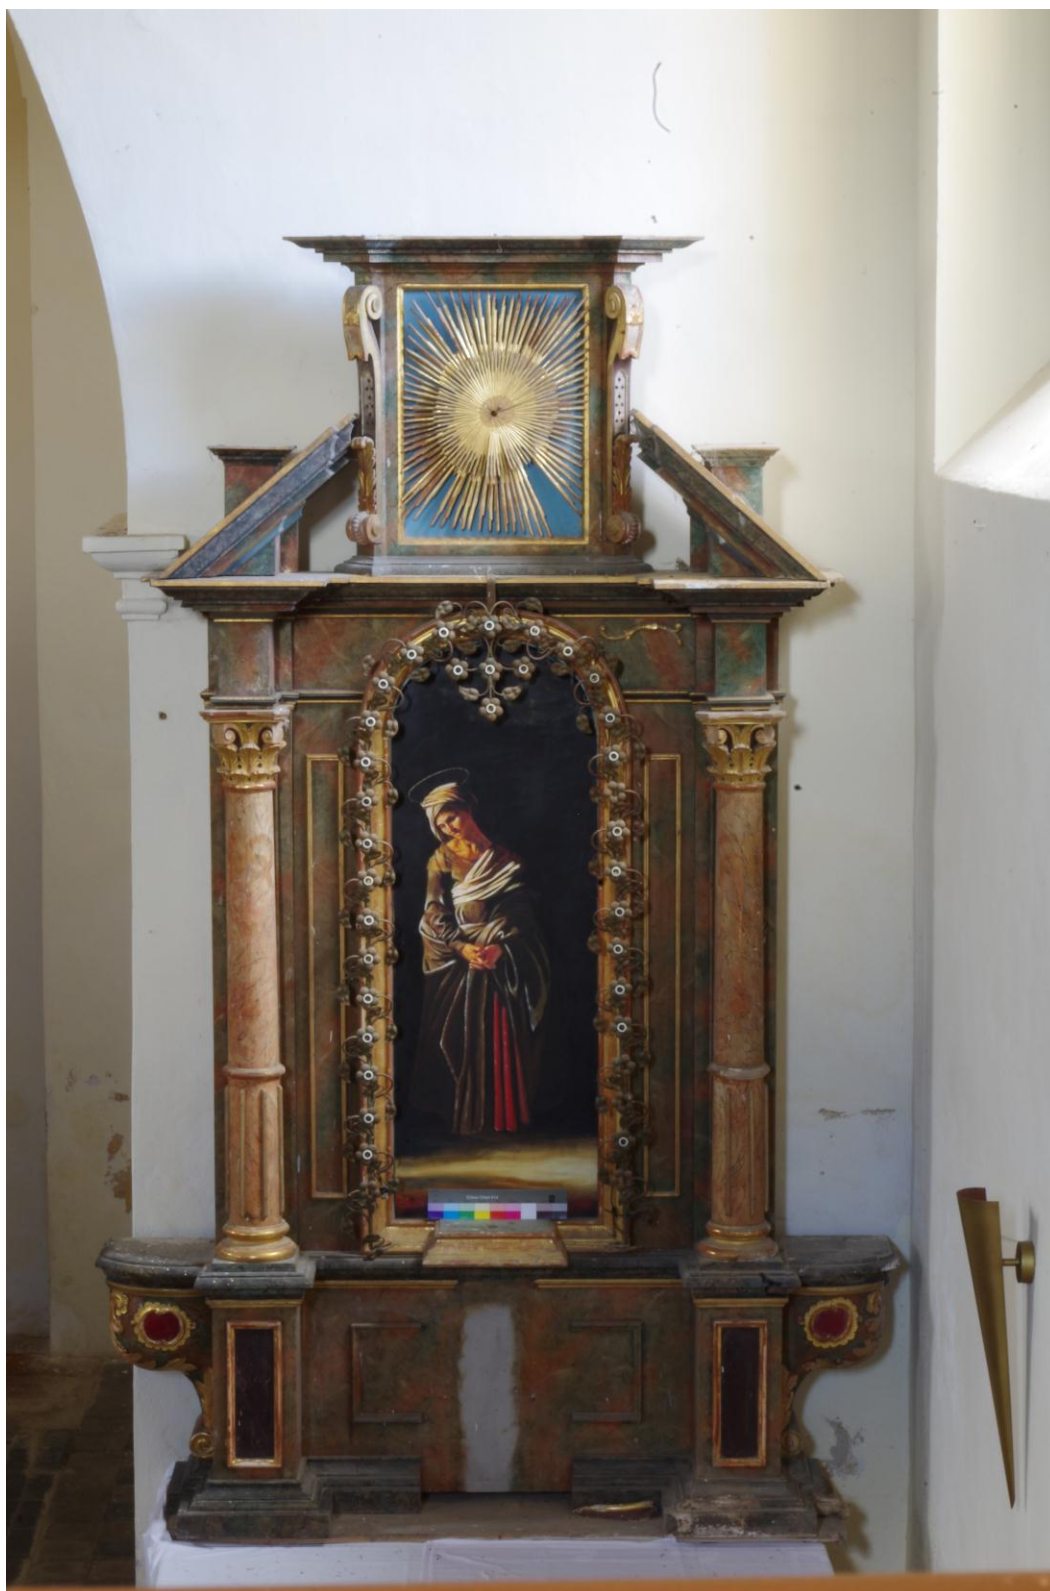
**Obrázek 10: Současný stav nástavce**

Povrch architektury je znečištěn prachovými deposity, místy je možné najít drobné cákance barvy, patrně z doby poslední výmalby kostela. Zlacené a polychromní vrstvy a praskají a odlučují se od povrchu, mnohde už zcela odpadly.

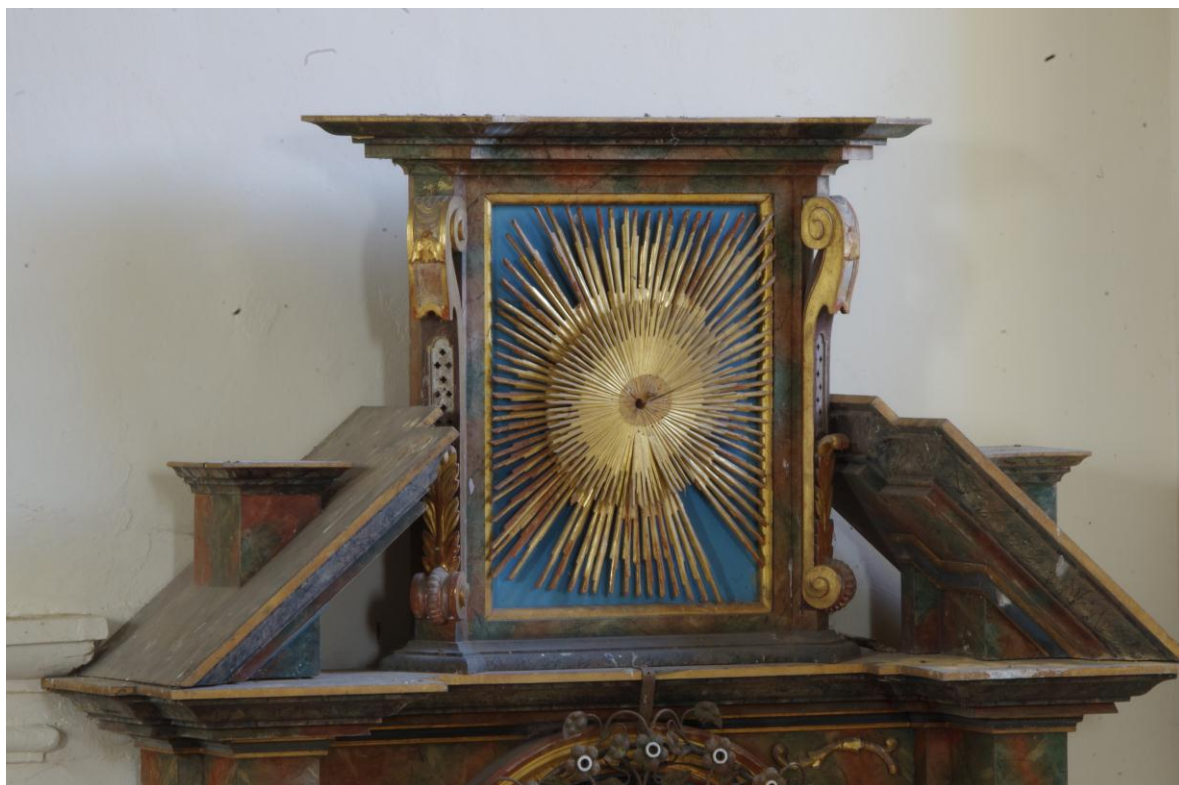
Dřevní hmota je silně degradována dřevokazným hmyzem a nese řadu plastických poškození. Chybí celé obložení menzy a celý tabernákl. Menza je patrně vyzděná nově a přetažená cementovou omítkou. Celému oltáři pak chybí řada drobných zdobných prvků (rozvilinové motivy na soklech sloupků, část dekoru dříků, výzdoba kladí nástavce atd.). Jeden ze soklů postranních tordovaných sloupů má proražené čelo, oběma pak chybí původní plastický dekor. Vrchnímu štítu nástavce chybí celá horní výzdoba a několik paprsků svatozáře, včetně plastického motivu z jejího středu. Další drobnější poškození jsou patrná po celé architektuře, zejména u profilací říms.

**Obrázek 12: Detail poškození vrchního štítu nástavce**

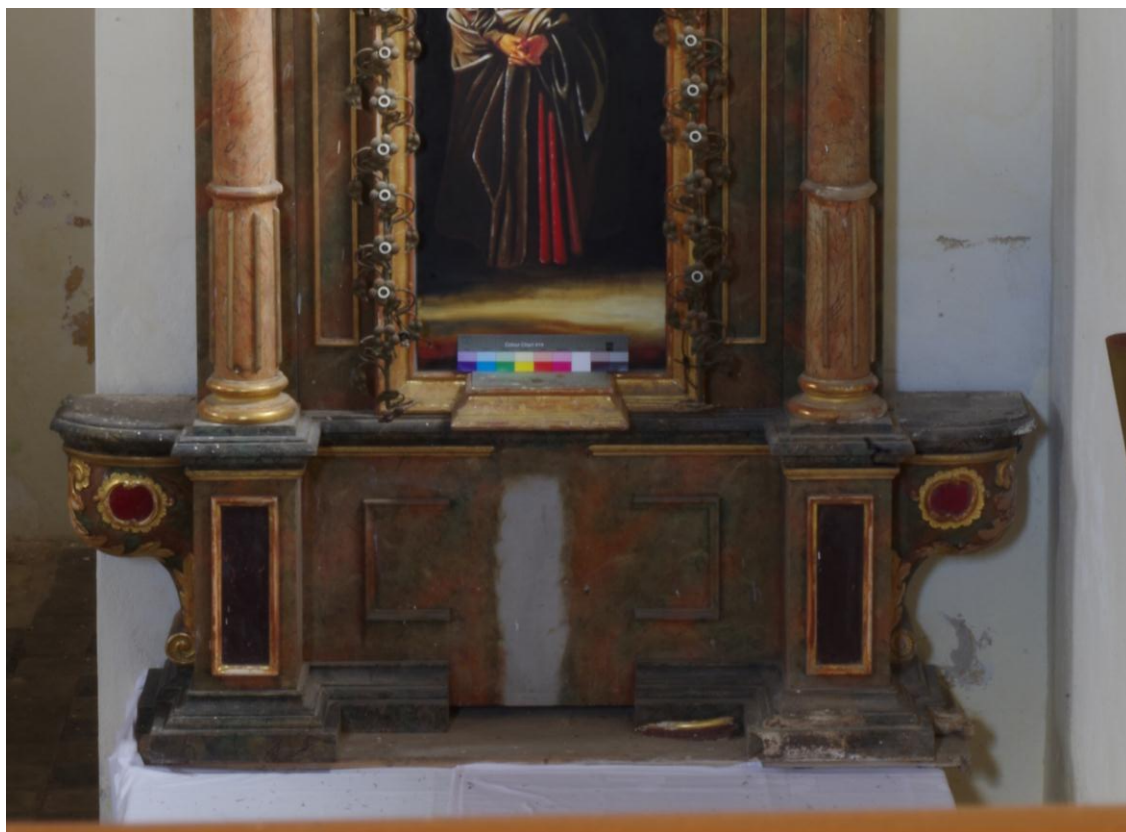
**Obrázek 14: Detail spodní části nástavce s chybějícím tabernáklem**

oltáře. Chybějící figury a rostlinné motivy budou doplněny v případě získání dostatečných finančních prostředků. Ty budou provedeny jako dřevořezby z měkkého dřeva podle dochované archivní dokumentace. U obou oltářů budou zhotoveny nové tabernákly.

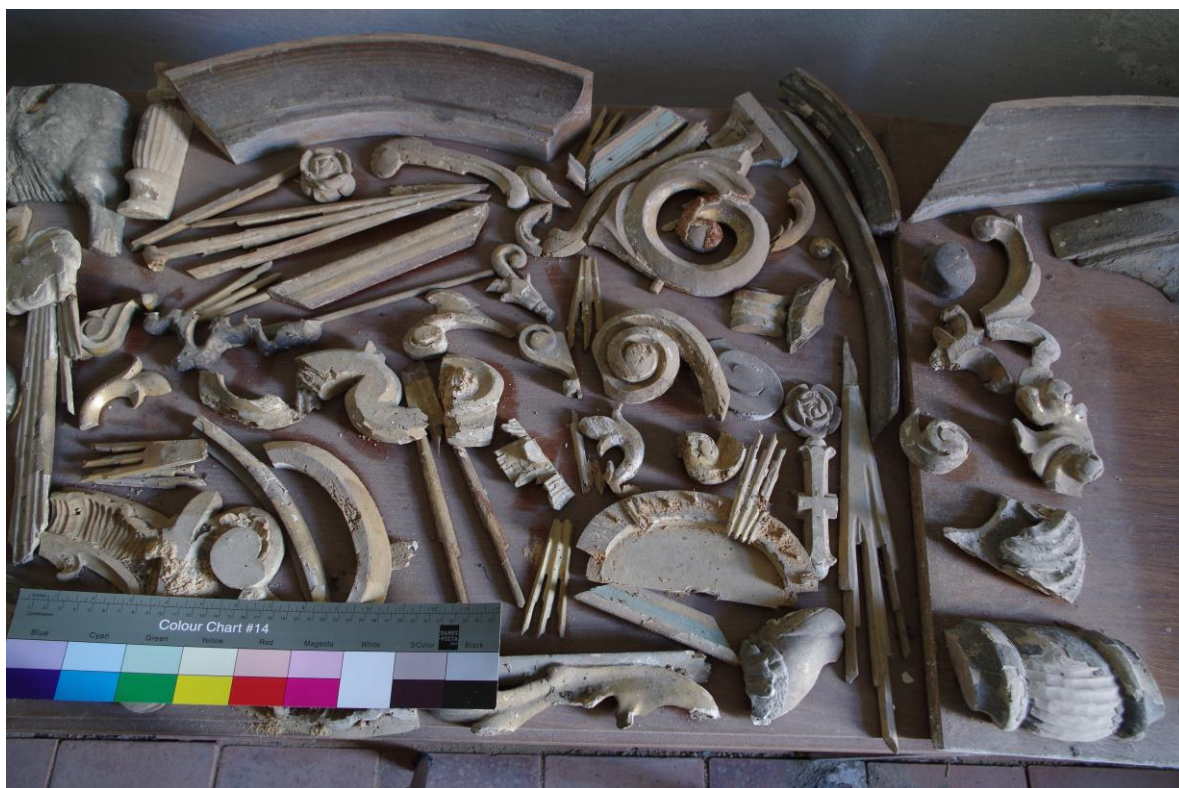
Je možné, že některé části výzdoby bude možné dohledat mezi fragmenty oltáře uloženými v kapli.

**Obrázek 15: Rozebraný oltář v kapli s možnými částmi výzdoby oltářů kostela**
